# Kapellerhof 100

## Checklist

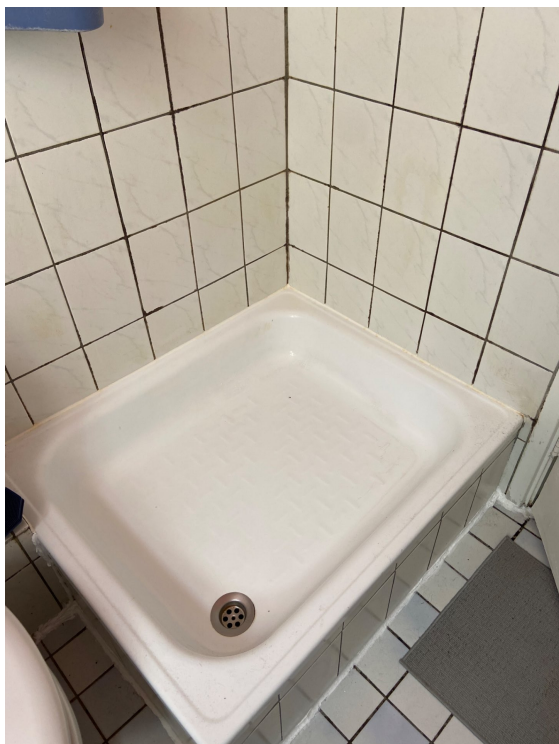
✓ Vooropname

2024-05-02 12:24:16 **Rob Boessen** Vermoedelijk lekt de sifon onder de douchebak. Deze moet eerst weg. Zit ingetegeld. Weghalen is uitdagend. Daarna afvoerleidingwerk/sifon inspecteren en vervangen waar nodig.

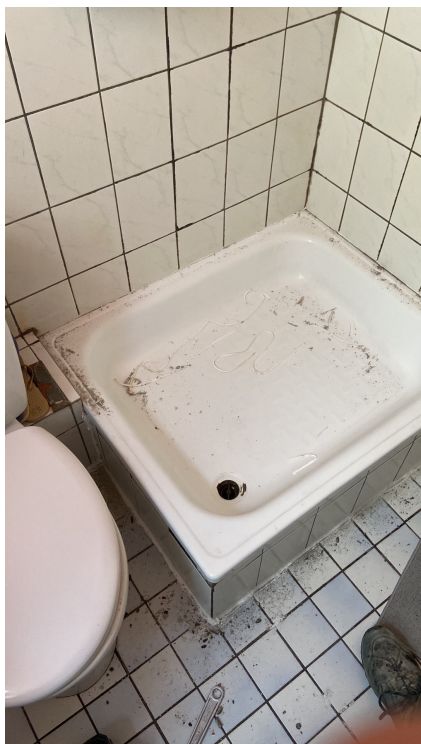
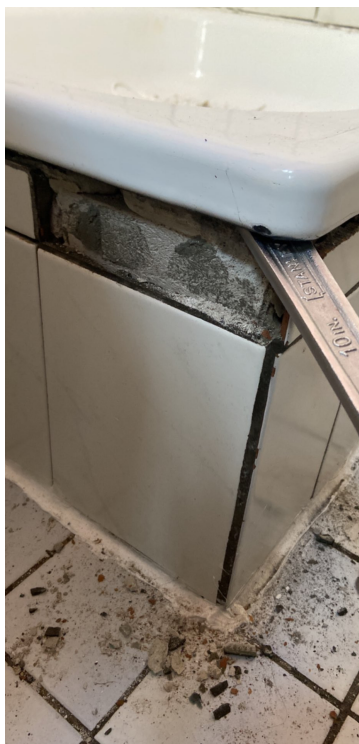
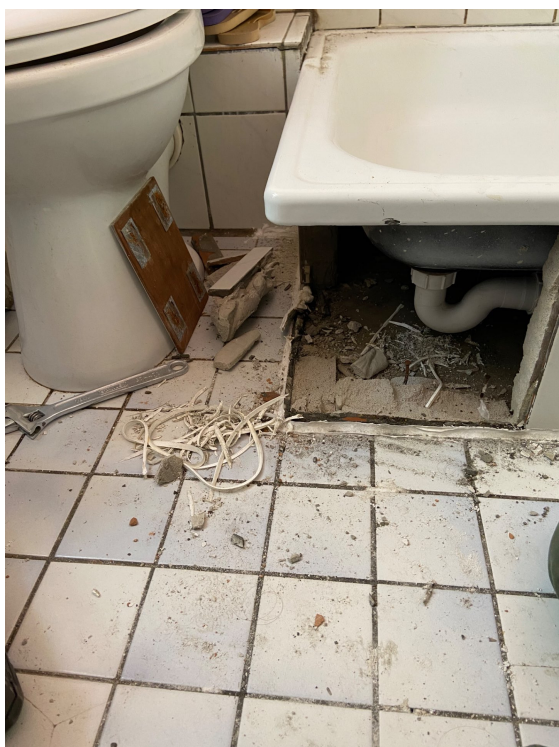
✓ Douchebak verwijderen

2024-05-02 14:47:02 Rob Boessen Douchebak verwijderen was niet mogelijk. Zijkant tegelwerk weggehaald.

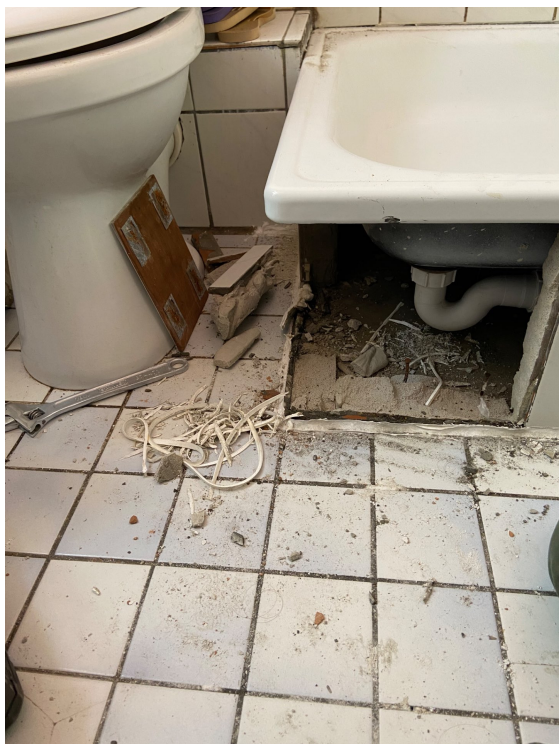
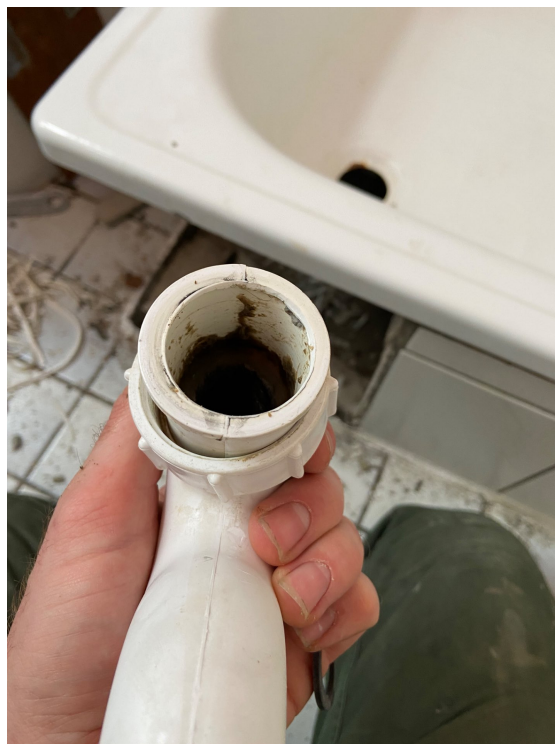
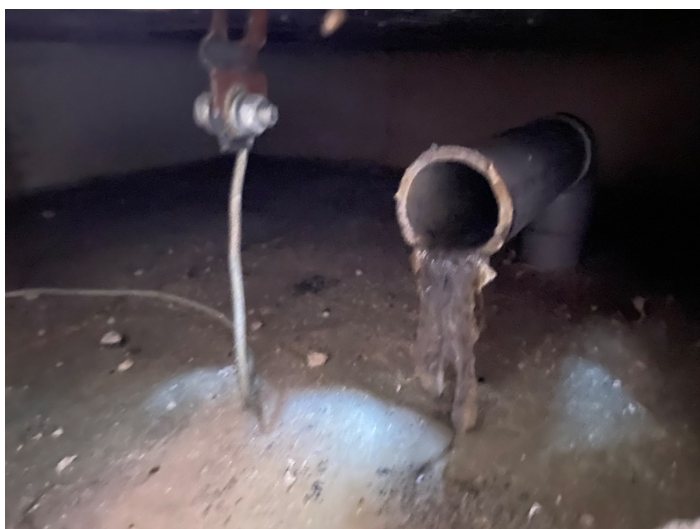
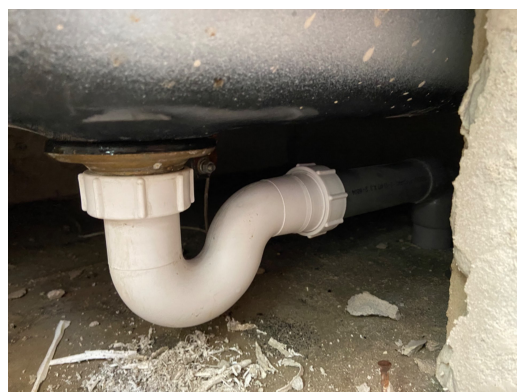
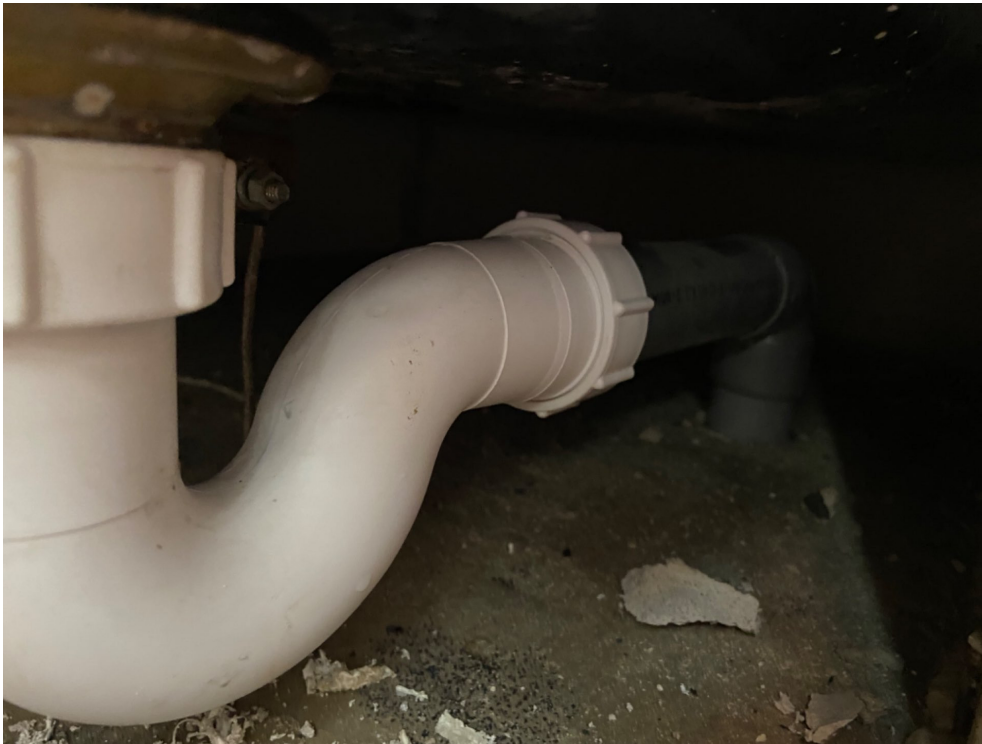
✓ Leidingwerk/Sifon inspecteren/vervangen.

2024-05-02 14:48:27 **Rob Boessen** Rubber van sifon was rot en gebroken. Rubbers vervangen en nieuwe schroef gehaald. Afvoer getest door het water half uur te laten lopen. Onderkant blijft droog en in de winkel geen problemen.

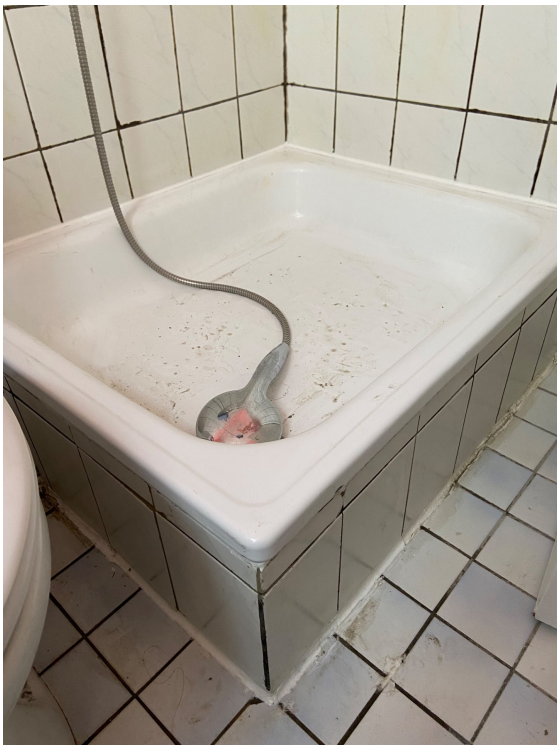
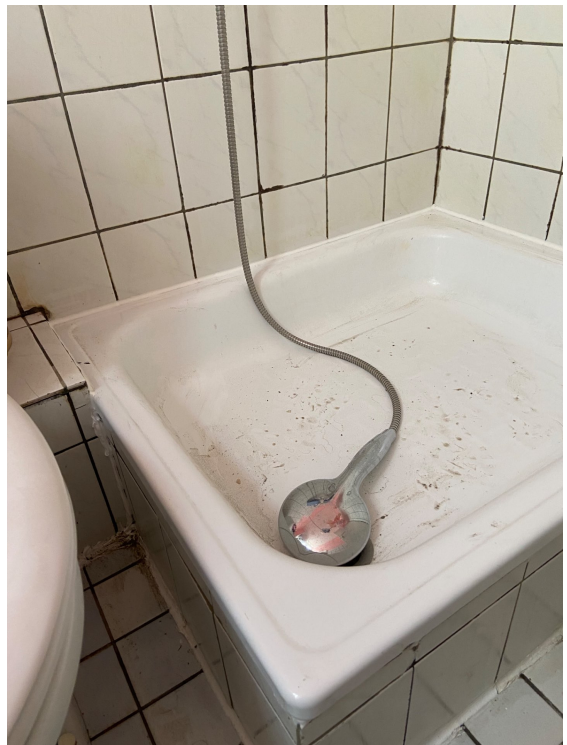
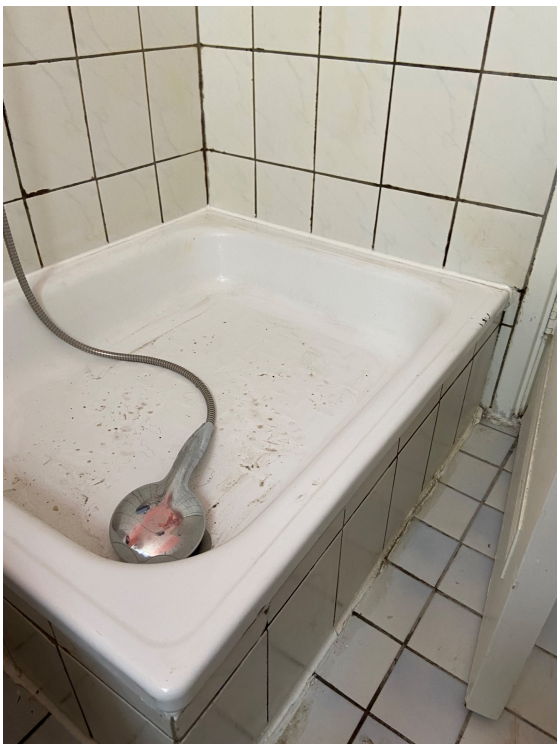
- ✓ Losgeraakte tegels waar mogelijk herplaatsen, anders vervangen. Voegen en kitten.

2024-05-02 16:21:10 **Rob Boessen** Klaar! Huurder aangegeven de douche niet te gebruiken of schoon te maken voor morgenochtend.
